目 錄

第三章 武德殿損壞調查

<p>高雄市市定古蹟武德殿損壞調查表</p>		<p>92.6 製表</p>
<p>位置： 環境</p>	<p>損壞情形：</p>	
 	<p>磚砌廁所非原貌</p> <p>現況殘破無化粪池</p> <p>污水陶管斷落</p>	
	<p>損壞原因 環境變遷 人為整建</p>	
	<p>保存等級 第二級保存</p>	
	<p>修護建議</p> <p>在不影響外來使用下得以保存使用</p> <p>現有污水陶管保留</p> <p>現況整建，改變廁所功能</p>	
<p>位置： 環境</p>	<p>損壞情形：</p>

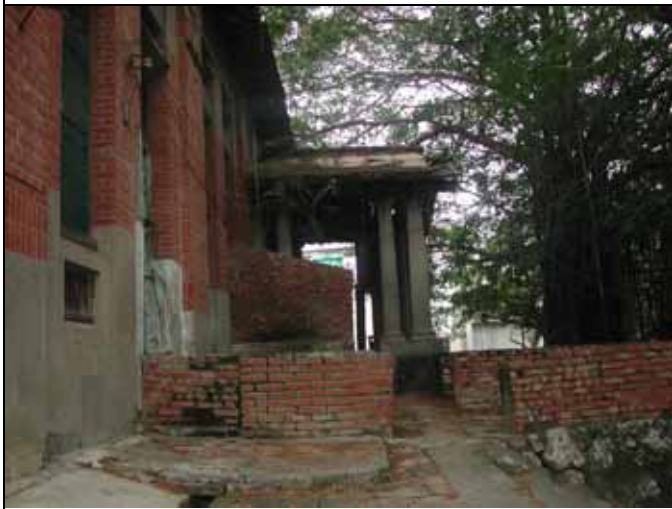
<p>損壞情形：</p> <p>後期增建房舍殘存遺跡</p> <p>地坪不整</p> <p>地坪鋪面殘缺 原貌暫不可考</p> <hr/> <p>損壞原因 環境變遷 人為整建</p> <hr/> <p>保存等級 不予保存</p> <hr/> <p>修護建議</p> <p>現有地上增建物全數拆除</p> <p>地坪鋪面在施做前可先做挖掘以確定原材質</p> <p>可使用替代性鋪面材料</p> <p>增做屋外排水系統及夜間照明</p> <p>可做適度庭院美化，增加新功能</p>

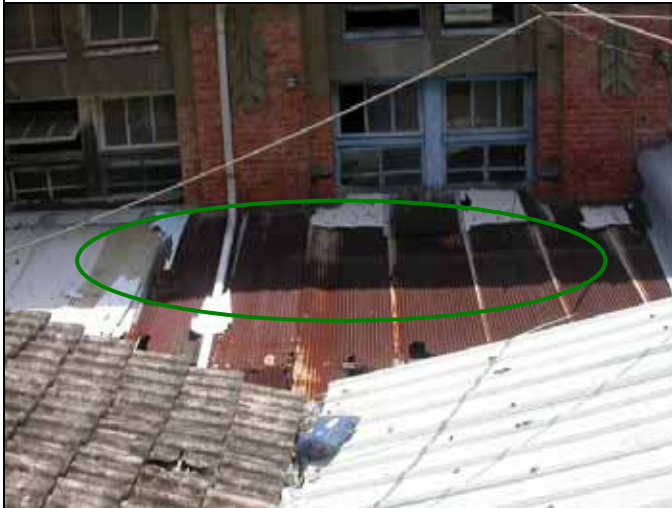
保存等級 第一級保存
	修護建議 窗扇依原貌整修，油漆重做 必要時得增做紗窗 粉刷裂縫敲除強固
位置： 後側牆身	損壞情形： 落水管破損、非原貌 增建物非原貌，有損古蹟價值

損壞原因 人為整建
	保存等級 第一級保存
	修護建議 落水管拆除，必要時得依古制仿做 增建物全數拆除，牆身回復原有格局及做法
位置： 後側牆身	損壞情形： 窗戶經改築非原貌 增建物非原貌，影響古蹟價值

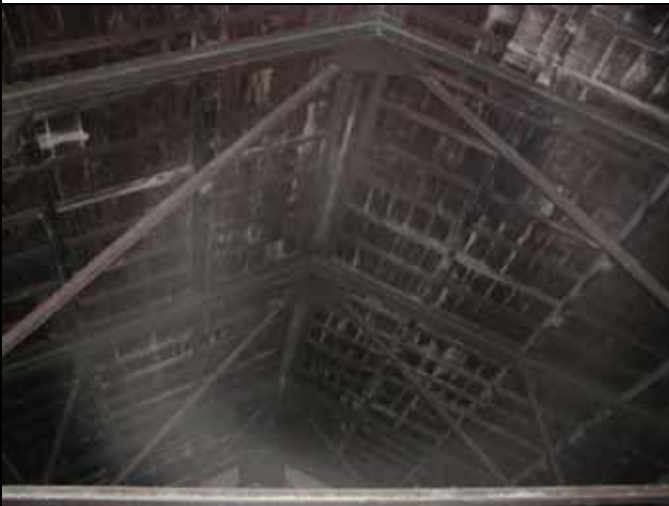
高雄市市定古蹟武德殿損壞調查表		92.6 製表
位置： 室內桁架	損壞情形： 屋面板滲水情形嚴重 鋼製桁架鏽蝕嚴重

損壞原因 材料老化 自然因素	
	保存等級 第一級保存 修護建議 鋼桁架除鏽防鏽處理，非必要不得 拆除或替換	
位置： 室內桁架	損壞情形：

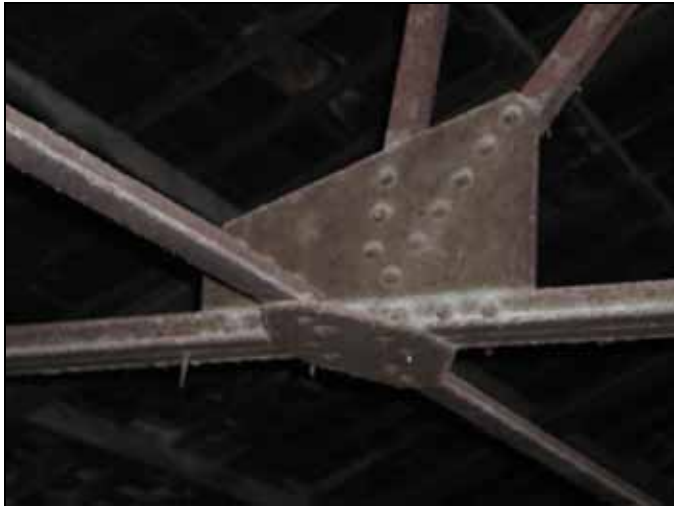
鋼桁架錨栓鏽蝕
	損壞原因 材料老化 自然因素
	保存等級 第一級保存
	修護建議 桁架所有錨栓清理、檢修及固定 鋼製錨栓、墊片除鏽防鏽處理，非 必要不得拆除或更換
位置： 室內桁架	損壞情形： 木樑普遍受潮腐朽

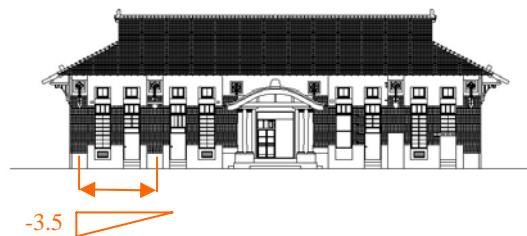
正面牆身右側向下沉陷 3.5 公分
左側牆身呈現穩定狀態

由上述儀器檢測數據結果顯示，高雄武德殿受到樹根侵蝕所造成基礎不均勻之沉陷現象並不嚴重，整體而言呈口字型的武德殿構造平面型態，前方正面牆體均呈下陷現象，樹根破壞較嚴重之右前側台基處下陷僅 2.2 公分，而造成磚縫最大寬度為 1.5 公分；左側牆體之前側遠較後牆下陷達 6.1 公分，不過由正立面之水準測量數據顯示，正面牆身僅右側翼角基座呈現下陷現象，沉限度約 3.5 公分，故其中約略顯示出左後翼角之台度最高而往右前翼傾斜下陷之趨勢。但須注意這些數據是在假設牆身台度在當初施做時呈現高度一致水平的條件，其中應可能發生少許的誤差。

1. 現有喬樹樹根盤據基礎層，已經對於武德殿建築之基礎構造產生危害。因此建議採取老樹保留，樹根斷根做法，於基礎前澆灌 R.C 牆作為隔絕。
2. 武德殿右側牆身磚構造受基礎沉陷影響而局部撥離，由於乃經年累月受樹根破壞所致，初期雖不致影響結構安全，惟仍應進行強固處理。故建議將該處牆基進行低壓灌注高強度混凝土，以強固基礎。並進行磚強裂縫強固處理。
3. 武德殿整體構造經測量傾斜角與第坪高程測量，結果顯示除右側牆體呈現輕微沉陷之外，牆身傾斜角度皆小於 3 度，故無初期之結構性危害。但仍建議除座沉陷處之基礎強固之外，應進行長期監測。
4. 武德殿屋架鋼桁架結構，經初期檢視無變形、扭曲等現象，但鋼材表面鏽蝕情形相當普遍。故建議應進行全面性之除鏽與防鏽處理，同時檢查螺栓是否緊固，替換鏽蝕較嚴重之絞件。
5. 武德殿牆身抹縫灰漿因長時期之自然風化與衰竭現象，經檢測其風化程度於 0.3 至 0.5 公分範圍內，不致影響牆體穩固。惟仍建議應予進行抹縫灰漿之強固處理。
6. 武德殿屋面漏水情形相當嚴重，且屋瓦非原使用材料，故建議座屋面瓦材抽換，加設防水科技工法，以維護整體建築之安全與管理。
7. 武德殿現有蟲害情形普遍，對木製門窗構件之危害程度較大，但無損及結構安全，故建議可施做初期之蟲蟻處理作業，降低危害程度。

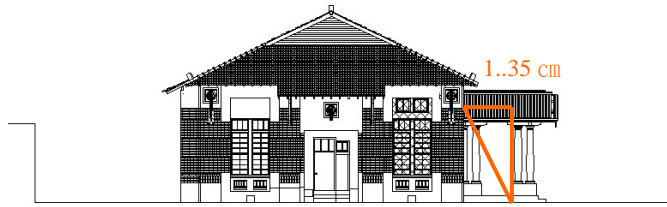
右側牆身向前傾斜 1.35 公分

在屋身是否有傾斜現象部分，則由地盤沉陷現象與牆身傾斜測量顯示，武德殿整體牆身是由左後翼角往右前翼角向前傾斜的現象。正面牆身右側往右側推移 3.6 公分、往前側推移 1.35 公分；左側翼角牆身則往內側推移 1 公分、往前方推移 0.98 公分，即往前方 45 度方向前傾約 1 公分之位移現象。上述數據大致說明樹木造成武德殿右側牆體龜裂之原因，乃樹根掏空基礎層而造成之沉陷現象，所幸下陷程度並不如預期之嚴重，整建時須做好基礎強固便應無立即之危險。

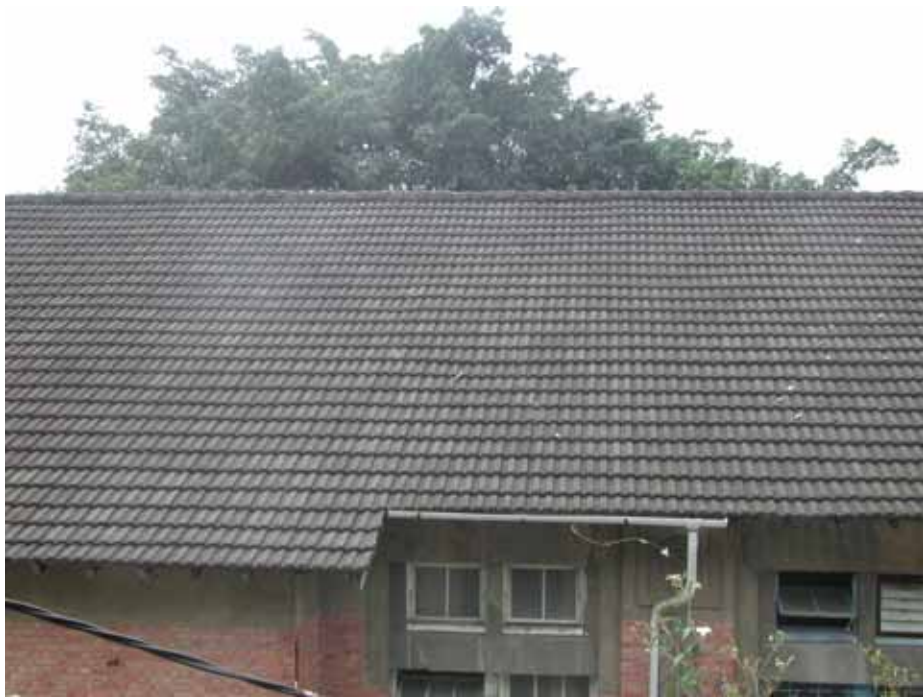
在古蹟建築中不當的修做除了前段文字所述的環境變遷之人爲損壞之外，舊屬在歷次的整修做當中，出現較不恰當的修護行爲。例如屋面的翻修，選擇了水泥瓦而不是傳統日式黑瓦，背離原貌，而修做過程中未增做防水措施，而導致屋面滲水情形相當嚴重。此外門窗也是造成現況極度不協調之處，許多門窗皆被拆除，而替換的卻是做法與材質簡陋的形式，嚴重的破壞了古蹟的原始風貌。當然戶外地坪經過附近住戶多次的整修，現況覆蓋厚厚的水泥漿，其原貌在未開挖暫時無法得知。

屋面經後來以水泥瓦替代修做

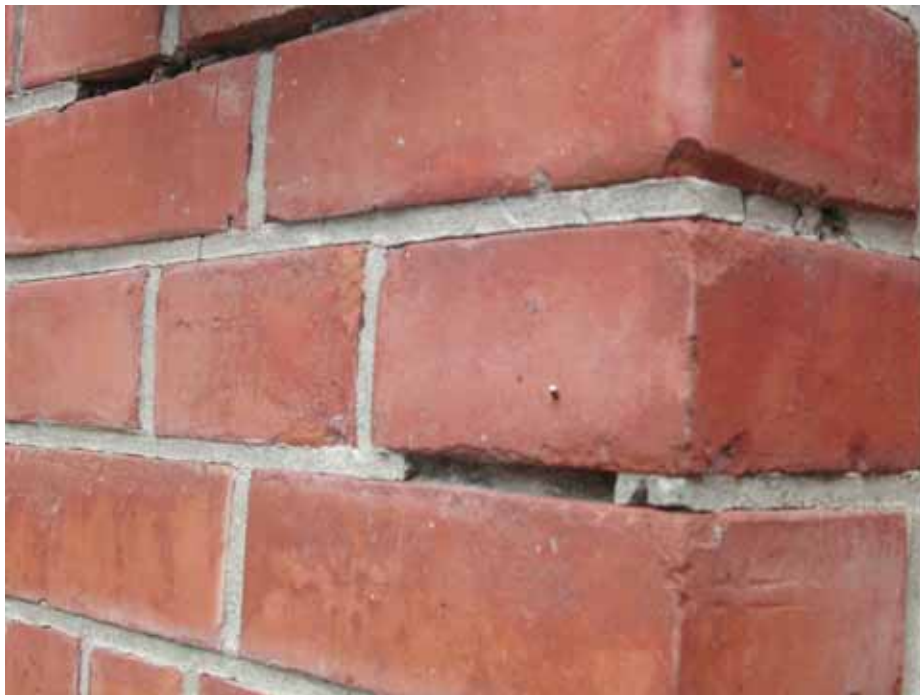
磚牆灰縫風化及受外力損壞集中在右前側牆體

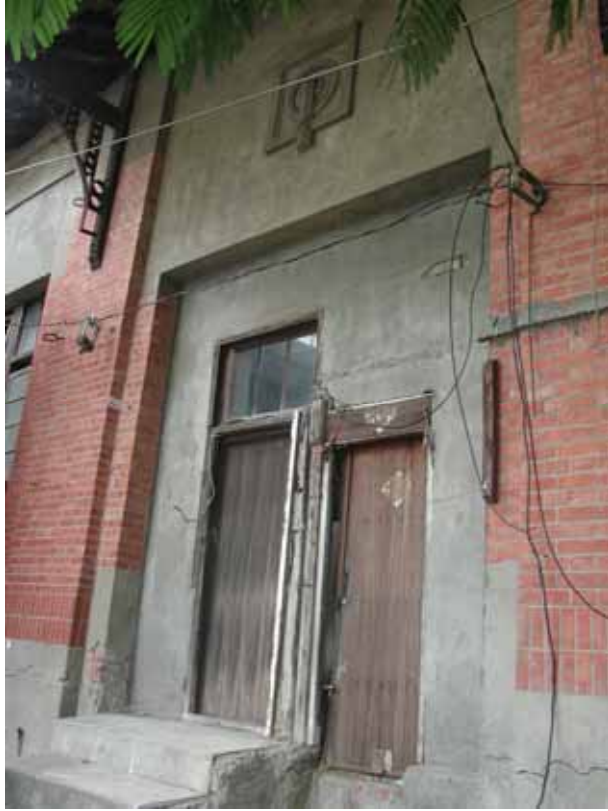
三處大門皆被拆除

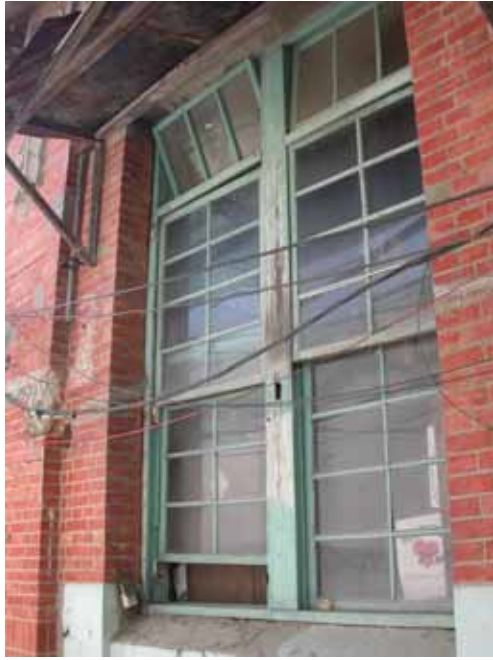
武德殿窗扇保留原貌者所剩無幾

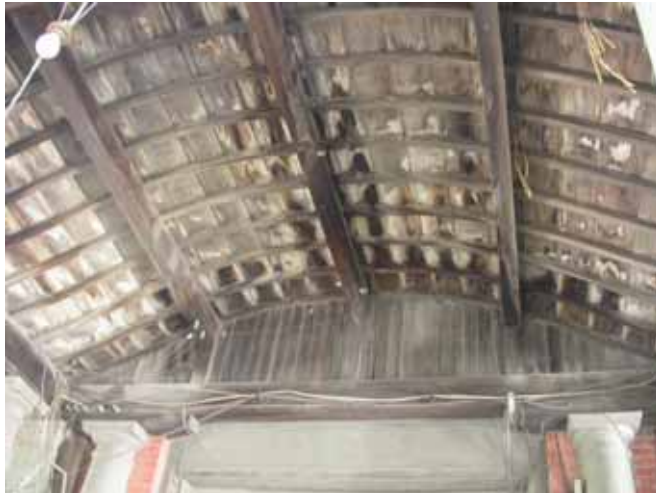
由於未受到良好的日常維護原因所造成的嚴重損壞有破風軒的木做屋架與植栽。木做屋架因爲屋面滲水因素造成木料的嚴重受潮腐朽，最嚴重的大樑還出現往下的撓曲現象，木料的強度大大的受到影響。而武德殿前方的植栽伴隨著武德殿的歷史成長，但是因爲一直沒有受到良好的修剪照料，導致今日四株的喬木枝桠蔓生，今日樹冠以超過二十五公尺之寬，其根部甚至已經對武德殿牆體構造造成極大的威脅。

木做屋架受潮腐朽情形嚴重

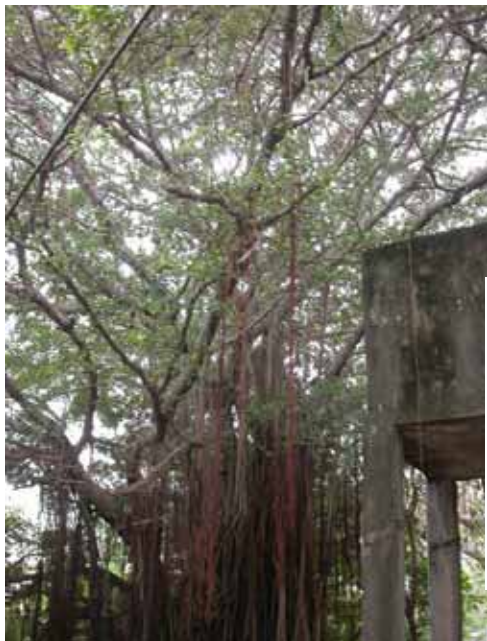
榕樹鬚根蔓生繁衍其根部已經深入武德殿基礎而產生破壞，未來將出現樹木保育與古蹟保存之間的衝突，樹木移植到適當地點似乎是在所必行的方式。
