目 錄

第三章 武德殿損壞調查

<p>高雄市市定古蹟武德殿損壞調查表</p>		<p>92.6 製表</p>
<p>位置： 環境</p>	<p>損壞情形：</p>	
 	<p>磚砌廁所非原貌</p> <p>現況殘破無化粪池</p> <p>污水陶管斷落</p>	
	<p>損壞原因 環境變遷 人為整建</p>	
	<p>保存等級 第二級保存</p>	
	<p>修護建議</p> <p>在不影響外來使用下得以保存使用</p> <p>現有污水陶管保留</p> <p>現況整建，改變廁所功能</p>	
<p>位置： 環境</p>	<p>損壞情形：</p>

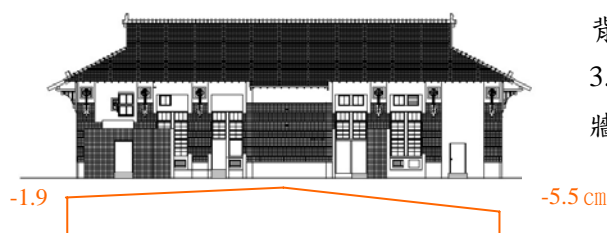
背面牆身屋簷高度之右側較左側向下沉陷
3.6 公分
牆身屋簷高度呈現由中段往左右下陷狀態

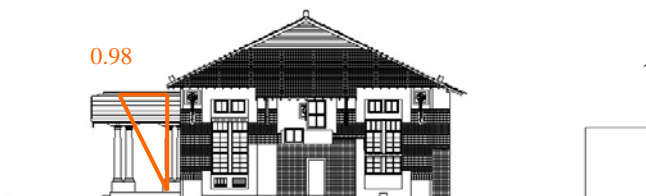
左側牆身向前傾斜 0.98 公分

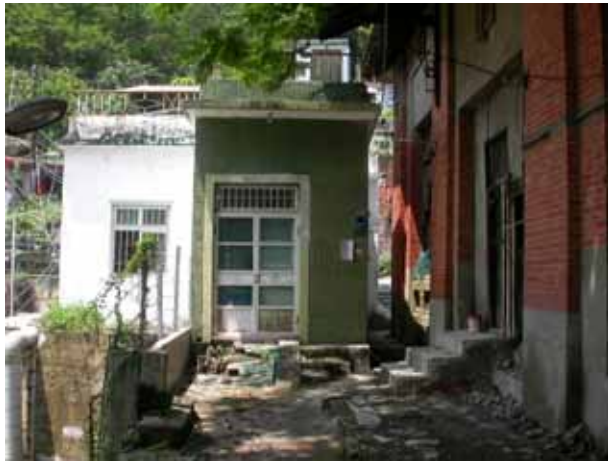
管理員室事後期改建者

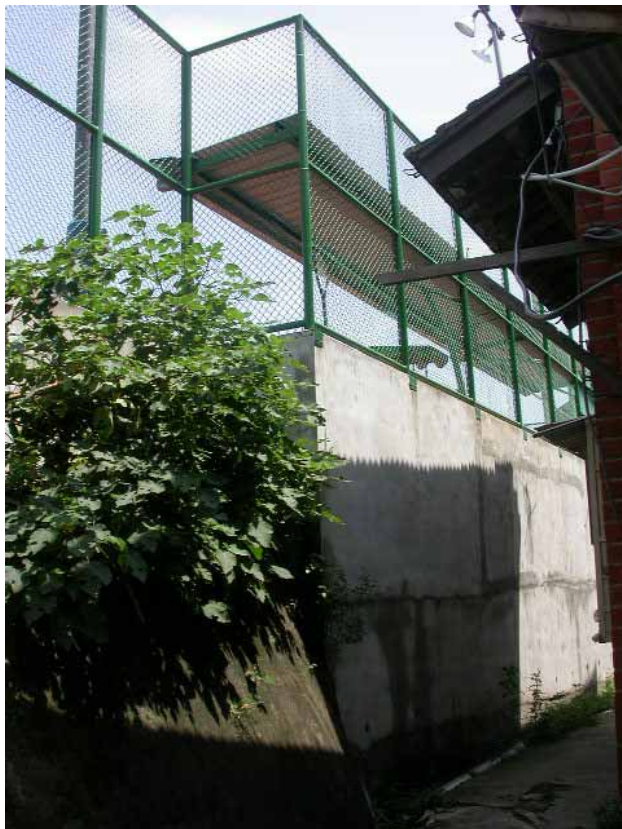
做法簡陋的駁坎直接影響武德殿環境品質，可以協調財政部配合武德殿整修計畫進行相關景觀美化設施

- 現有圍牆駁坎做適度景觀美化
- 規劃戶外展示牆，增加空間之生動氛圍

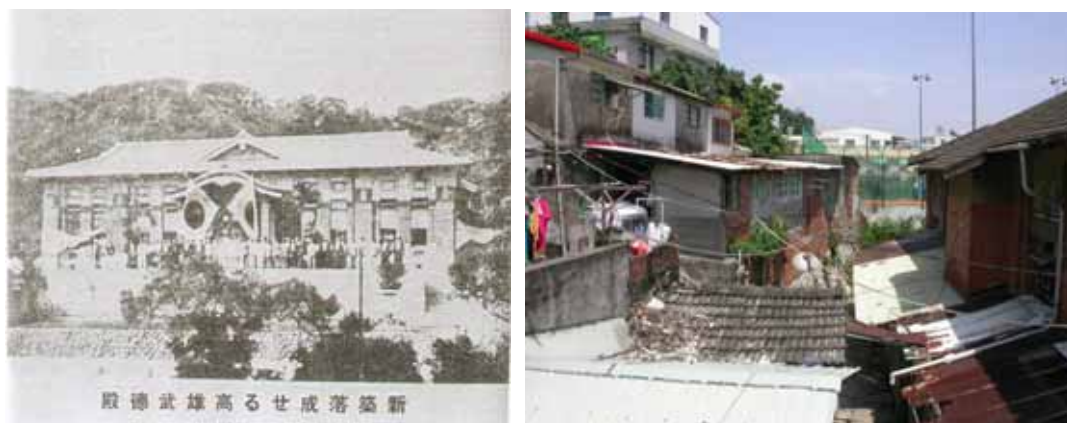
甫興建完成之武德殿後方山林蓊鬱 現今已有部分建築

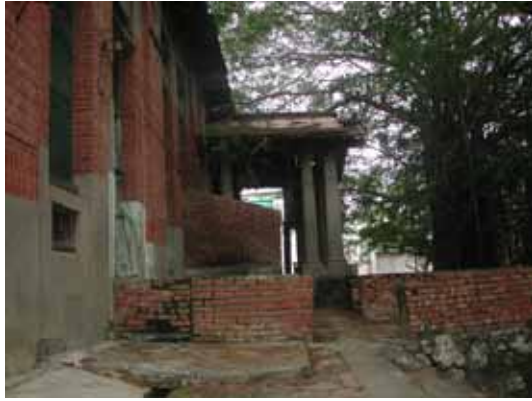
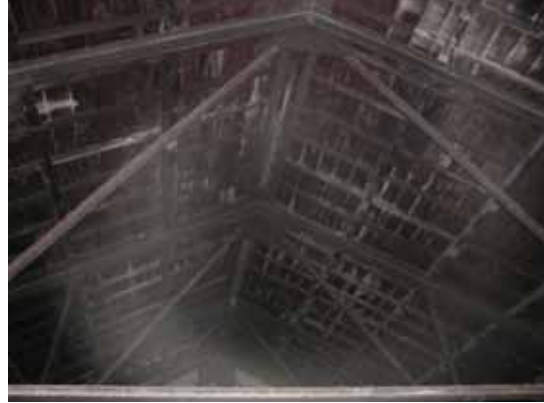
牆體與桁架是武德殿保存最為完整者，因此列入第一級保存以維護其價值

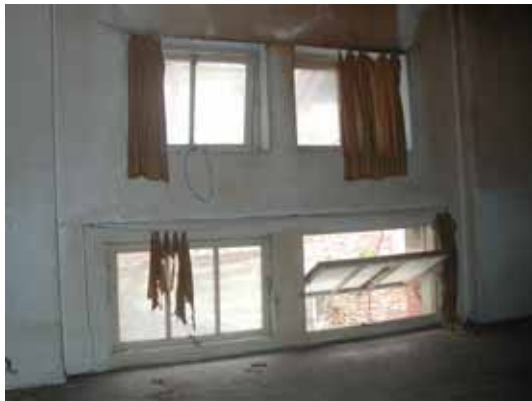
粉刷經過多次整修故應予以重做

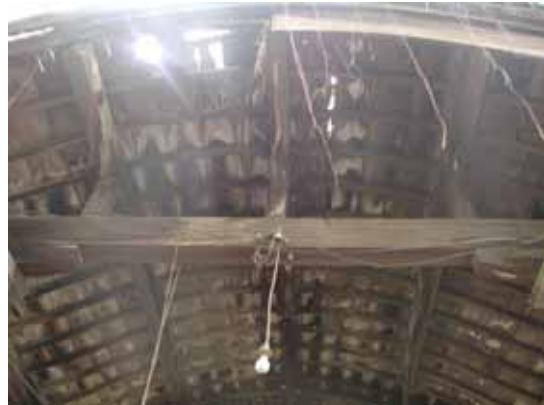
由於未受到良好的日常維護原因所造成的嚴重損壞有破風軒的木做屋架與植栽。木做屋架因爲屋面滲水因素造成木料的嚴重受潮腐朽，最嚴重的大樑還出現往下的撓曲現象，木料的強度大大的受到影響。而武德殿前方的植栽伴隨著武德殿的歷史成長，但是因爲一直沒有受到良好的修剪照料，導致今日四株的喬木枝桠蔓生，今日樹冠以超過二十五公尺之寬，其根部甚至已經對武德殿牆體構造造成極大的威脅。

木做屋架須是腐朽情形加以抽換

2. 武德殿入口唐破風軒，屋架木作受白蟻侵蝕情形嚴重，如要徹底進行白蟻整治則須將木構架落架處理為最佳，將有違不解體整修之原則？不落架之方式則可採取灌注法，惟灌注方式將屬於一種破壞式的修補，但為顧全整體價值則不得不為。再者，就古蹟修復而言，落架整修有延續傳統技能之特殊目的，故不落架整修應是有條件者。
3. 武德殿的屋身牆面有多處有裂縫，故須強固構造之穩定性，惟構造強固程度是否完全滿足結構安全之需求？古蹟修復不同於新建工程，修復之目的在於延續建築物之使用年限，保全古蹟建築之價值，而非完全的達到當下建築安全的所有標準，因此，武德殿的基礎土壤強固之目標在於穩定現有土壤與基礎，以減緩其裂化速度。因此，無論是消防安全、建築結構都必須在不減損古蹟價值下所達成的效益。
4. 武德殿牆面壁磚多處損毀或有裂縫情形，如果只局部敲掉毀損部分填補，會造成日後外觀新舊拼接不合現象，若大面積翻修唯恐破壞整體構造。但因武德殿之壁體損壞程度相當輕微，僅非常小部份的磚材缺損需要填補，因此不需拆卸局部磚體重砌的方式。新填補的磚材外觀、色澤不應予原有磚材相去太遠，產生局部性的色差仍在於允許的範圍內。
5. 武德殿內部檜木地板與天花板皆已經損毀怠盡，且原貌不可查考，是否須採取仿作復原之方式？同屋面做法問題，但差異點在於屋面的復原在保全武德殿外觀的完整性，天花板與地板則屬於室內裝修，相較之下其重要程度是略低於屋面整體外觀，因此，此處是否要回復原貌，則可視未來使用之需要，如欲延續昔日用途則仿製復原當屬必然；而如欲變更新用途，則此處應可不受復原之限制。
6. 武德殿範圍內有多處增建或搭建的殘構，是否保存或整修之爭議。則需端視這些增建物增建的歷史背景及其建築構造形式對古蹟造成的影響為何，武德殿右側、後側增建物據了解是早期建物所修建，具有歷史的延續性；而前院

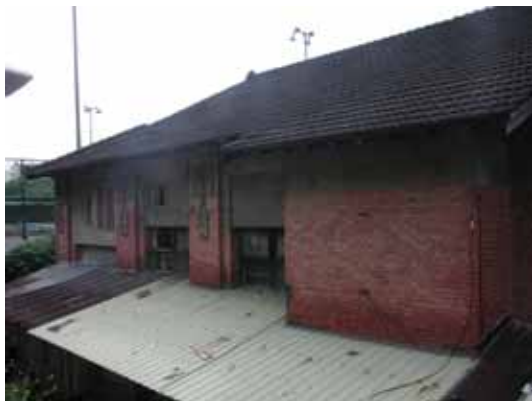
在古蹟建築中不當的修做除了前段文字所述的環境變遷之人爲損壞之外，舊屬在歷次的整修做當中，出現較不恰當的修護行爲。例如屋面的翻修，選擇了水泥瓦而不是傳統日式黑瓦，背離原貌，而修做過程中未增做防水措施，而導致屋面滲水情形相當嚴重。此外門窗也是造成現況極度不協調之處，許多門窗皆被拆除，而替換的卻是做法與材質簡陋的形式，嚴重的破壞了古蹟的原始風貌。當然戶外地坪經過附近住戶多次的整修，現況覆蓋厚厚的水泥漿，其原貌在未開挖暫時無法得知。

屋面應為武德殿重要觀瞻故須與以復原

1. 武德殿屋頂修復工程必須採取仿作日式屋面之圖像式修復，或選用替代性的材料施做？就古蹟整體價值之保全而言，現況使用水泥瓦之做法有損古蹟價值，故須予以抽換，而就武德殿完整風貌而言，重塑日式唐破風入母屋造屋面形式及屋面做法，應符合古蹟修復之原則，且亦有原始圖像可供依循；惟部分瓦做之紋飾不可考，可參考其他武德殿做法仿做之。此外，較不建議武德殿此次修復改變屋面材料或形式，主要原因乃武德殿之再發展，在現有建築法規下，可發展之空間已經有限，而為此偌大幅度改變其形貌，其效益不高，價值亦無從提昇，故可行性較低。

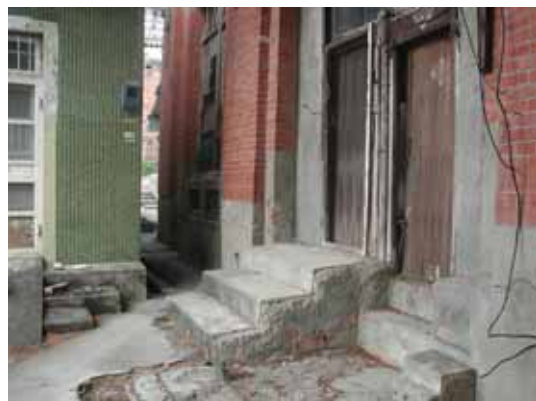
階梯經後來改做，可配合未來需求重做

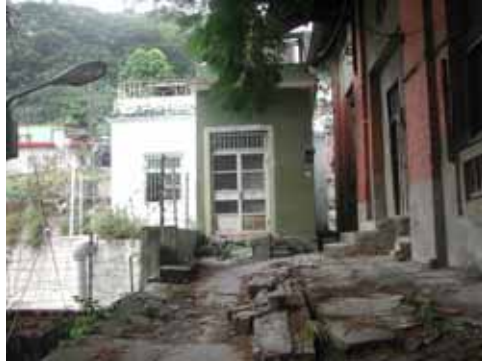
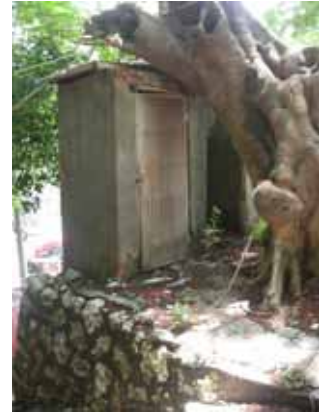
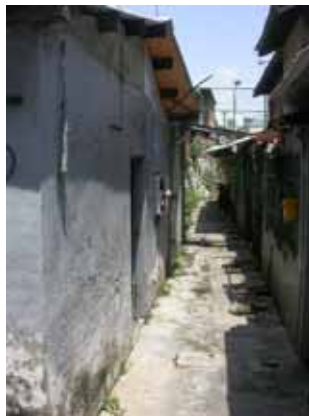
後期改建的管理員室、廁所及雜務間等，已非原貌且與古蹟環境景觀相距甚遠，因此修復時可考量使用需求而加以改造或拆除。

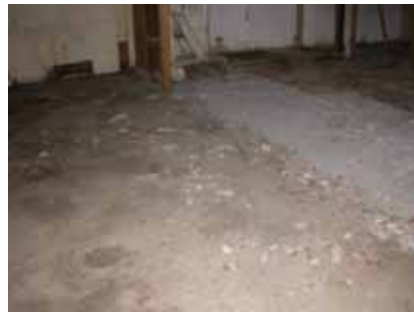
第二級之保存雖亦為顧全古蹟整體風貌，但因有部份或全部構造已非原貌或損壞殆盡，原創性遭致部分的喪失，因此在修復時並不意味必須完全遵守「復原」式的做法，例如武德殿天花板構造現況完全損毀，原貌亦不可考，修復時雖然可以參考其他武德殿之共通性做法復原之，不過這種做法容易遭到「臆測性修復」的疑慮，產生以假亂真的混淆。

天花板與地板雖然考證出原為檜木材質，但因原鋪法及構造方式無法得知，因此不建議採去所謂復原的做法。
